Estado actual de la calidad de agua en la Amazonía

PROYECTO VULNERABILIDAD HÍDRICA DE LA
AMAZONÍA ANTE LOS EFECTOS DEL CAMBIO
CLIMÁTICO Y SU RIESGO A LA DEGRADACIÓN POR
CONTAMINACIÓN

RESULTADOS CAMPAÑA EN BOLIVIA

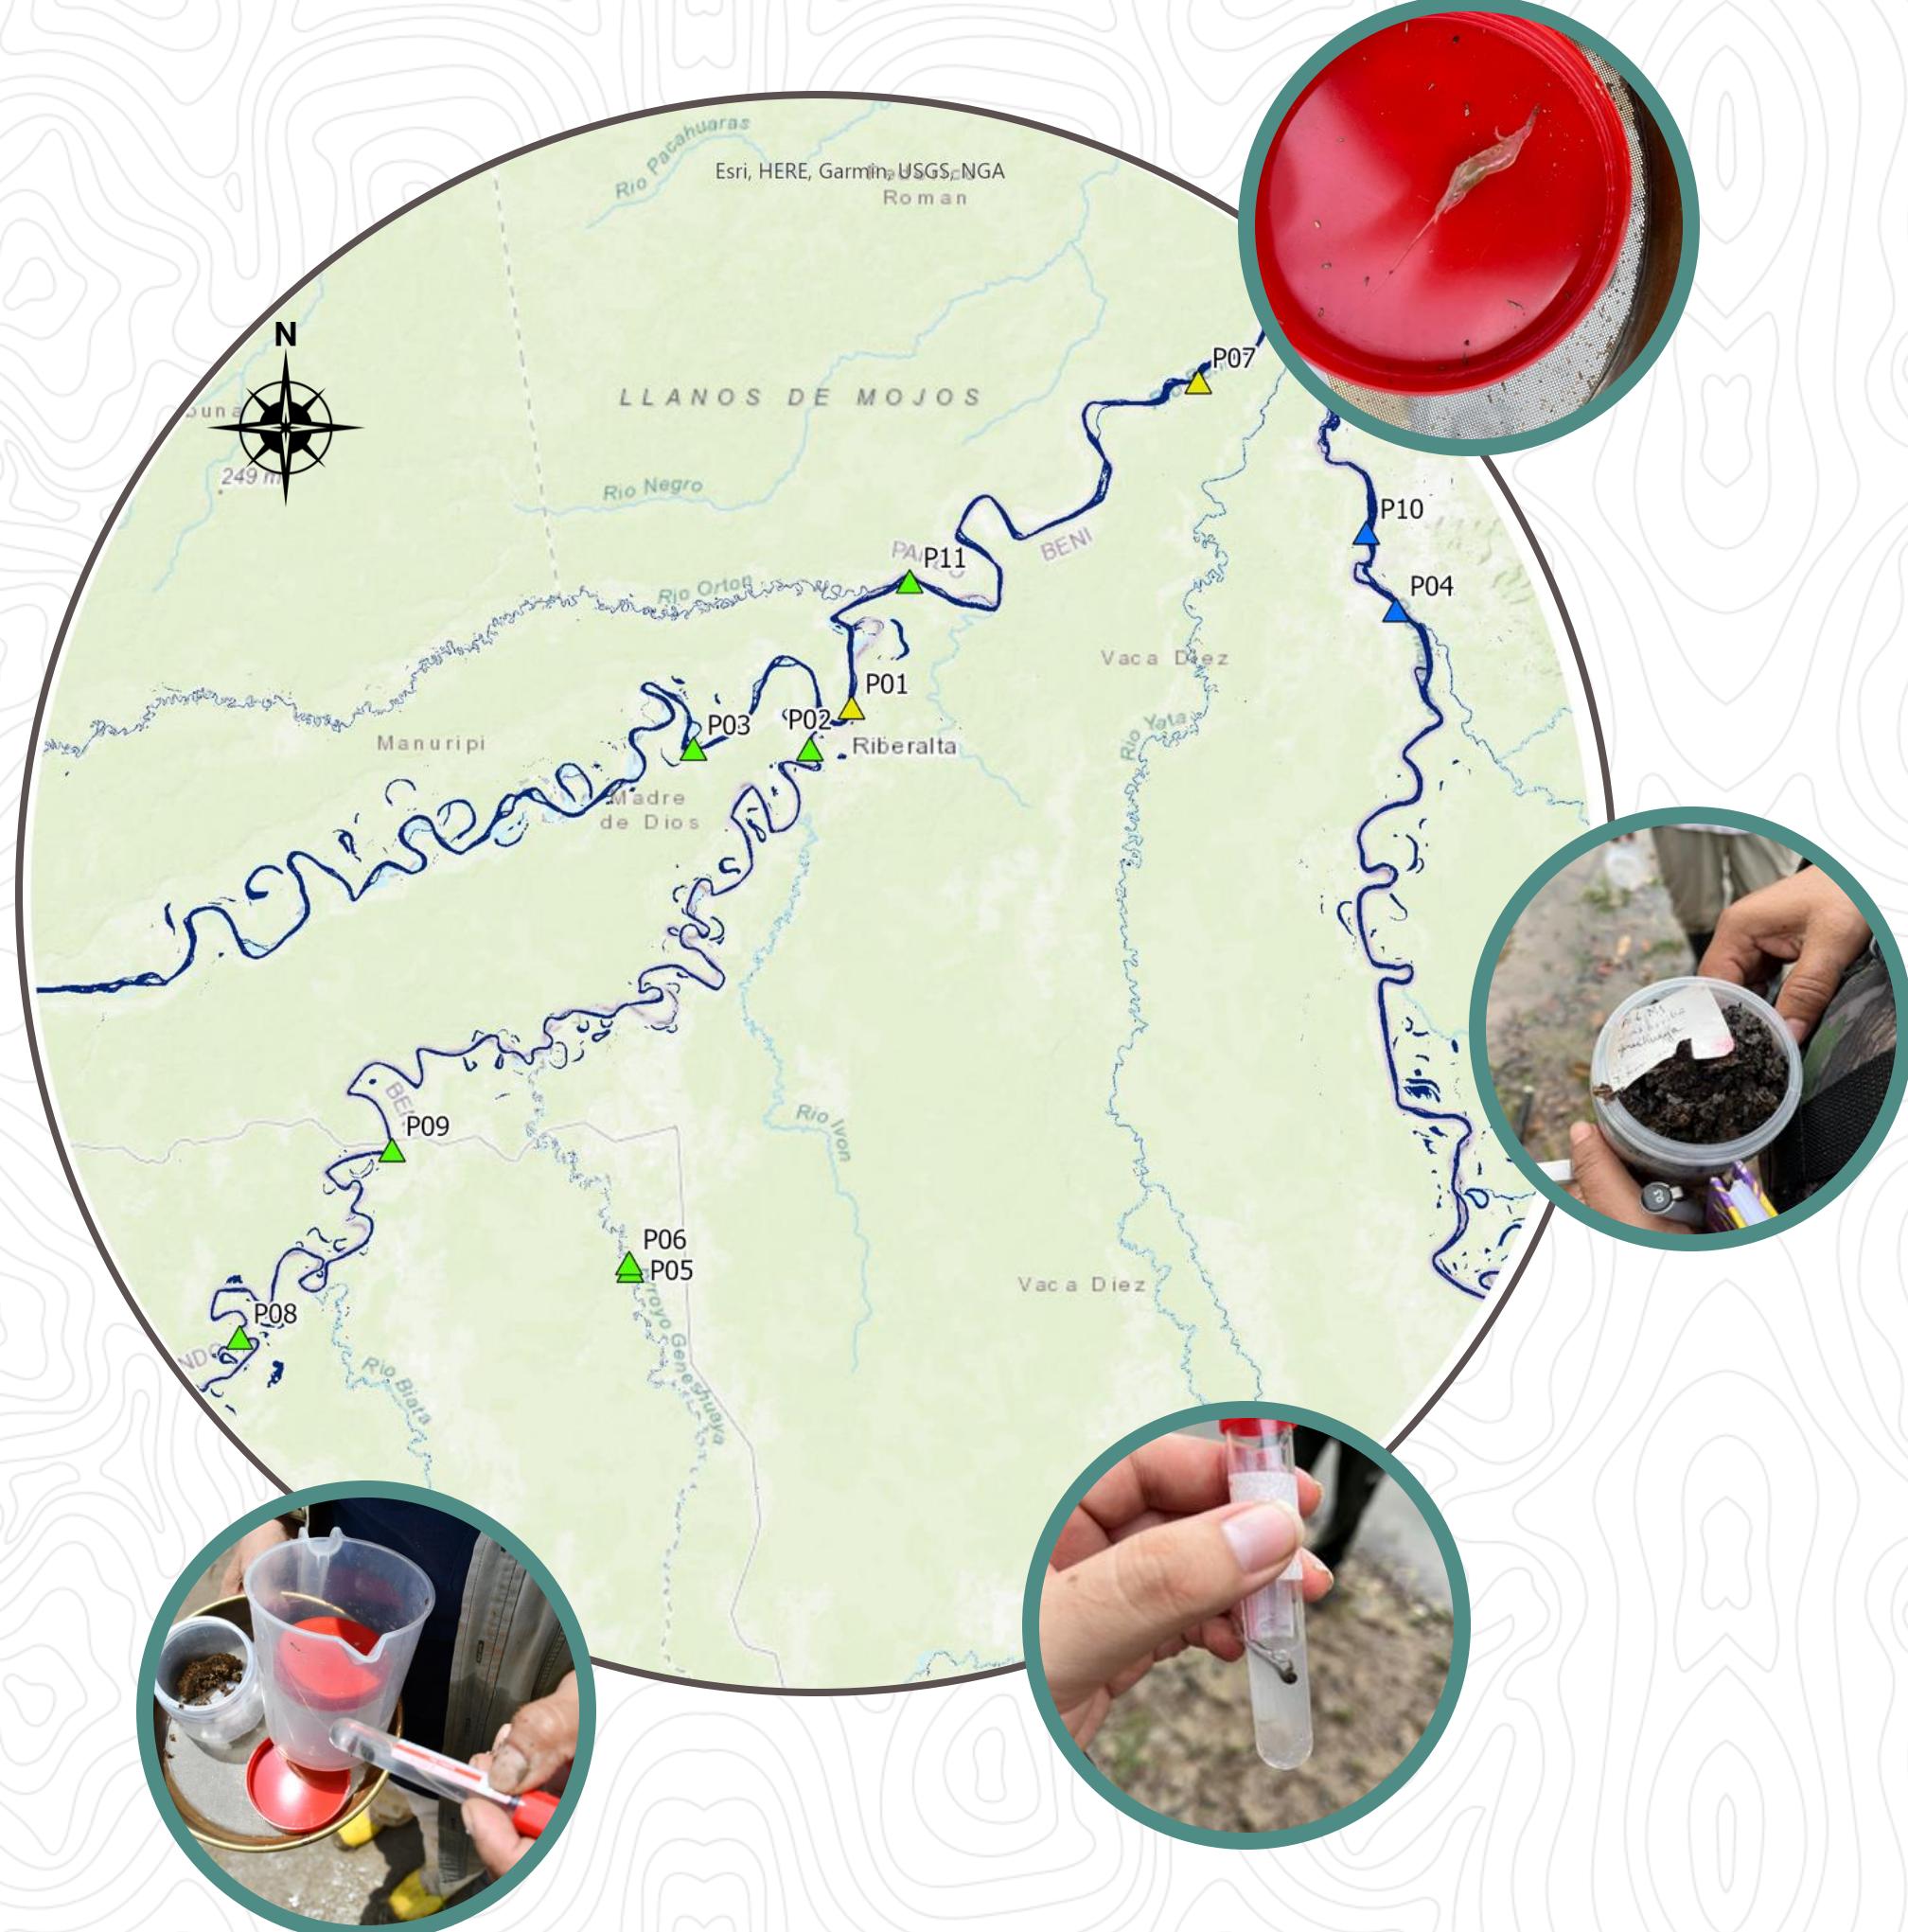
Análisis de la calidad biológica del agua a través de Macro Invertebrados (BMWP)

CLASE	COND BIOLOGICA	CALIDAD DEL CUERPO DE AGUA	BMWP	COLOR
I	Buena	Aguas muy limpias. No contaminadas	>100	AZUL
II	Aceptable	Se evidencia algún efecto de Contaminación	61-100	VERDE
III	Dudosa	Aguas contaminadas	36-60	AMARILLO
VI	Critica	Aguas muy contaminadas	16-35	NARANJA
V	Muy Critica	Aguas fuertemente contaminadas	<16	ROJO

Los **índices biológicos** son herramientas de valoración de la calidad del agua basados en las diferentes respuestas, grado de sensibilidad o tolerancia que **pueden presentar los organismos acuáticos a las alteraciones de su medio**

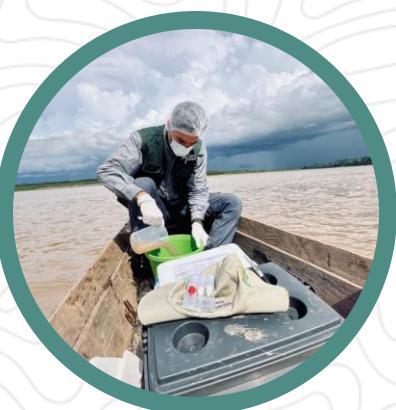
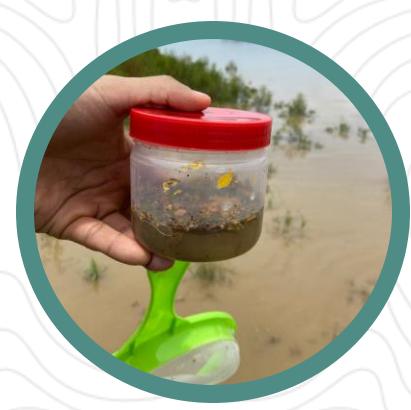
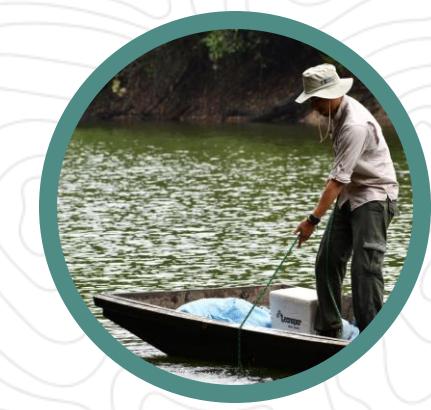
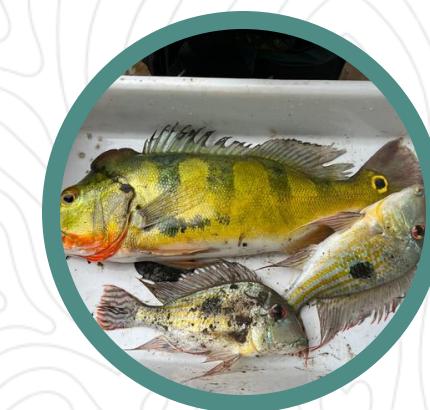
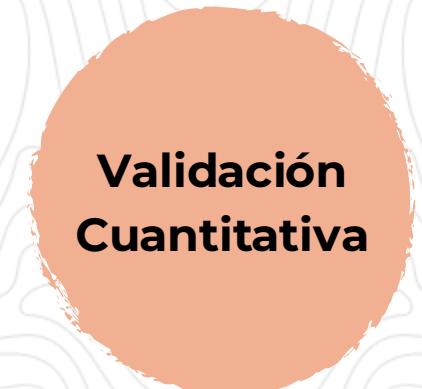
Índice de Calidad de Agua General

Físico - Químico

2 Parámetros Fuera de norma = 1

3 Parámetros Fuera de norma = 2

4 Parámetros Fuera de norma = 3

BMWP

Calidad Buena = 1

Calidad Aceptable = 2

Calidad Dudosa = 3

Peces

Ninguna Muestra con concentración de mercurio = 1

1 Muestra con concentración de mercurio = 2

2 Muestras con concentración de mercurio = 3

Los puntos que presentan **mayores concentraciones de contaminantes y calidad biológica baja** se encuentran ubicados **aguas abajo de las ciudades principales** como Riberalta y Guayaramerín
