# Estado actual de la calidad de agua en la Amazonía

PROYECTO VULNERABILIDAD HÍDRICA DE LA  
AMAZONÍA ANTE LOS EFECTOS DEL CAMBIO  
CLIMÁTICO Y SU RIESGO A LA DEGRADACIÓN POR  
CONTAMINACIÓN

RESULTADOS CAMPAÑA EN PERÚ

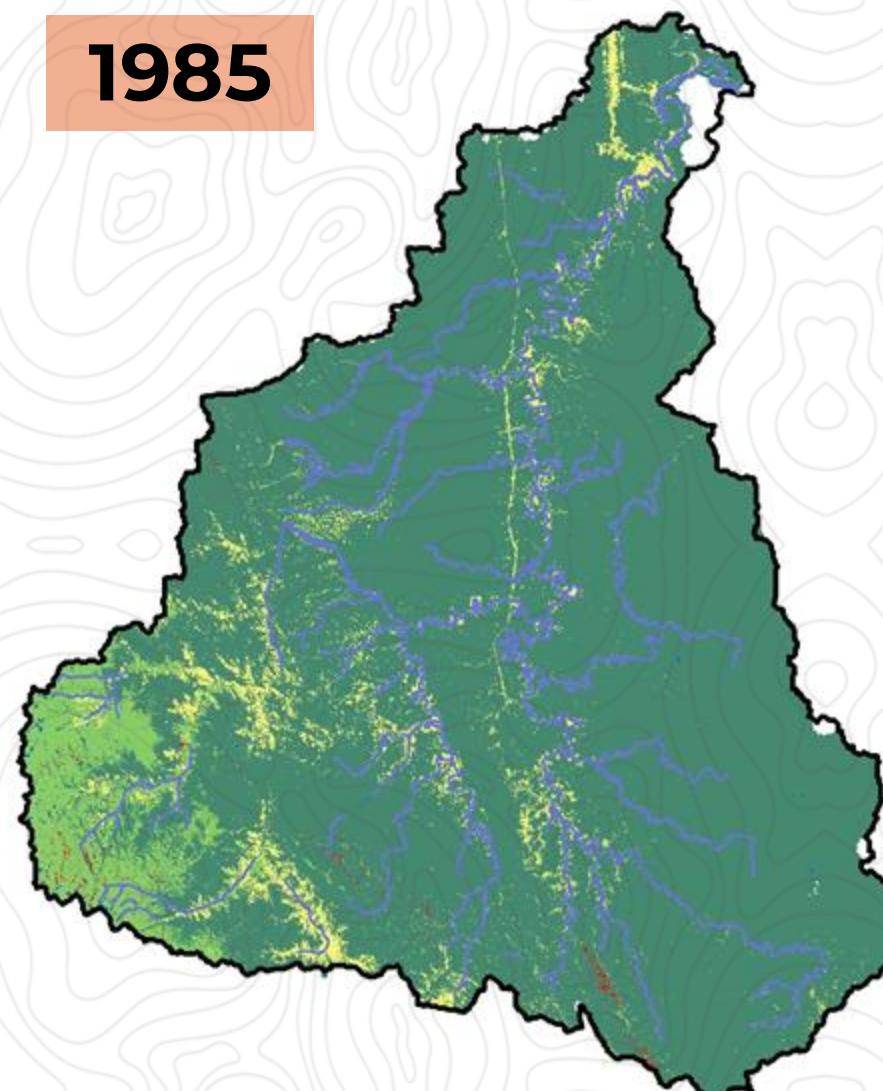
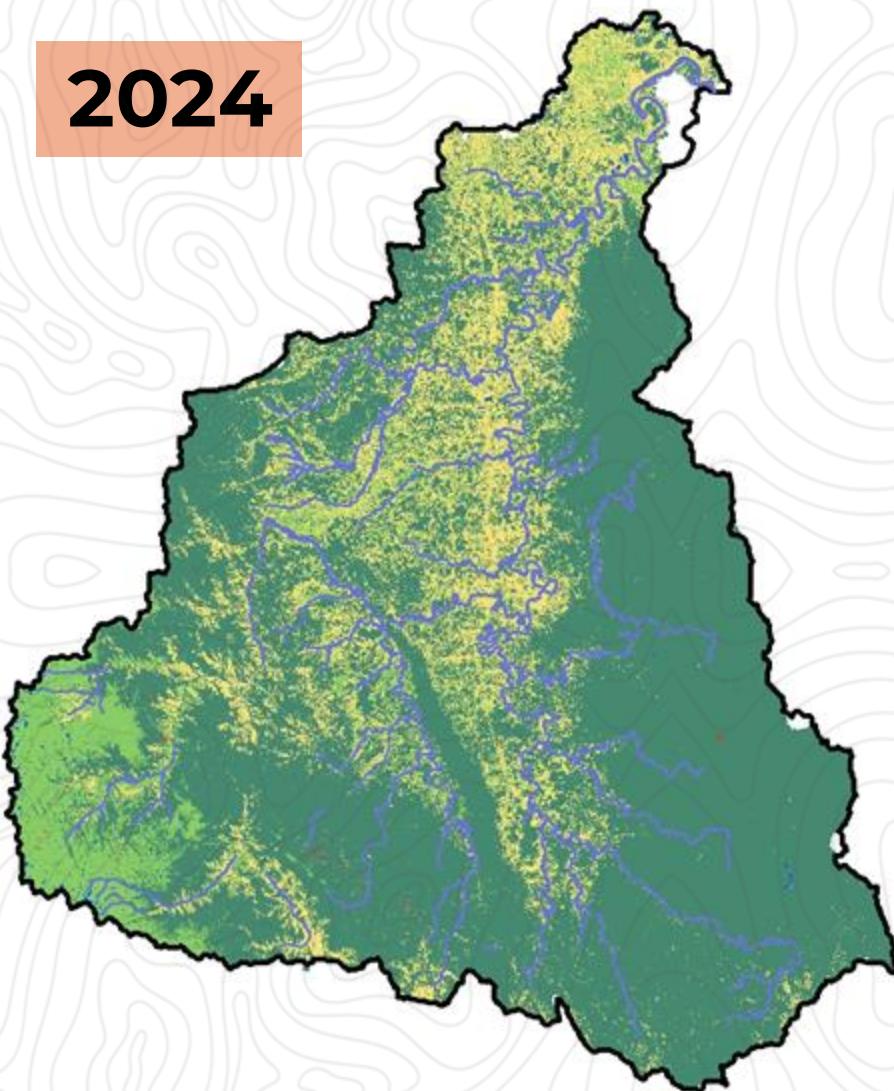
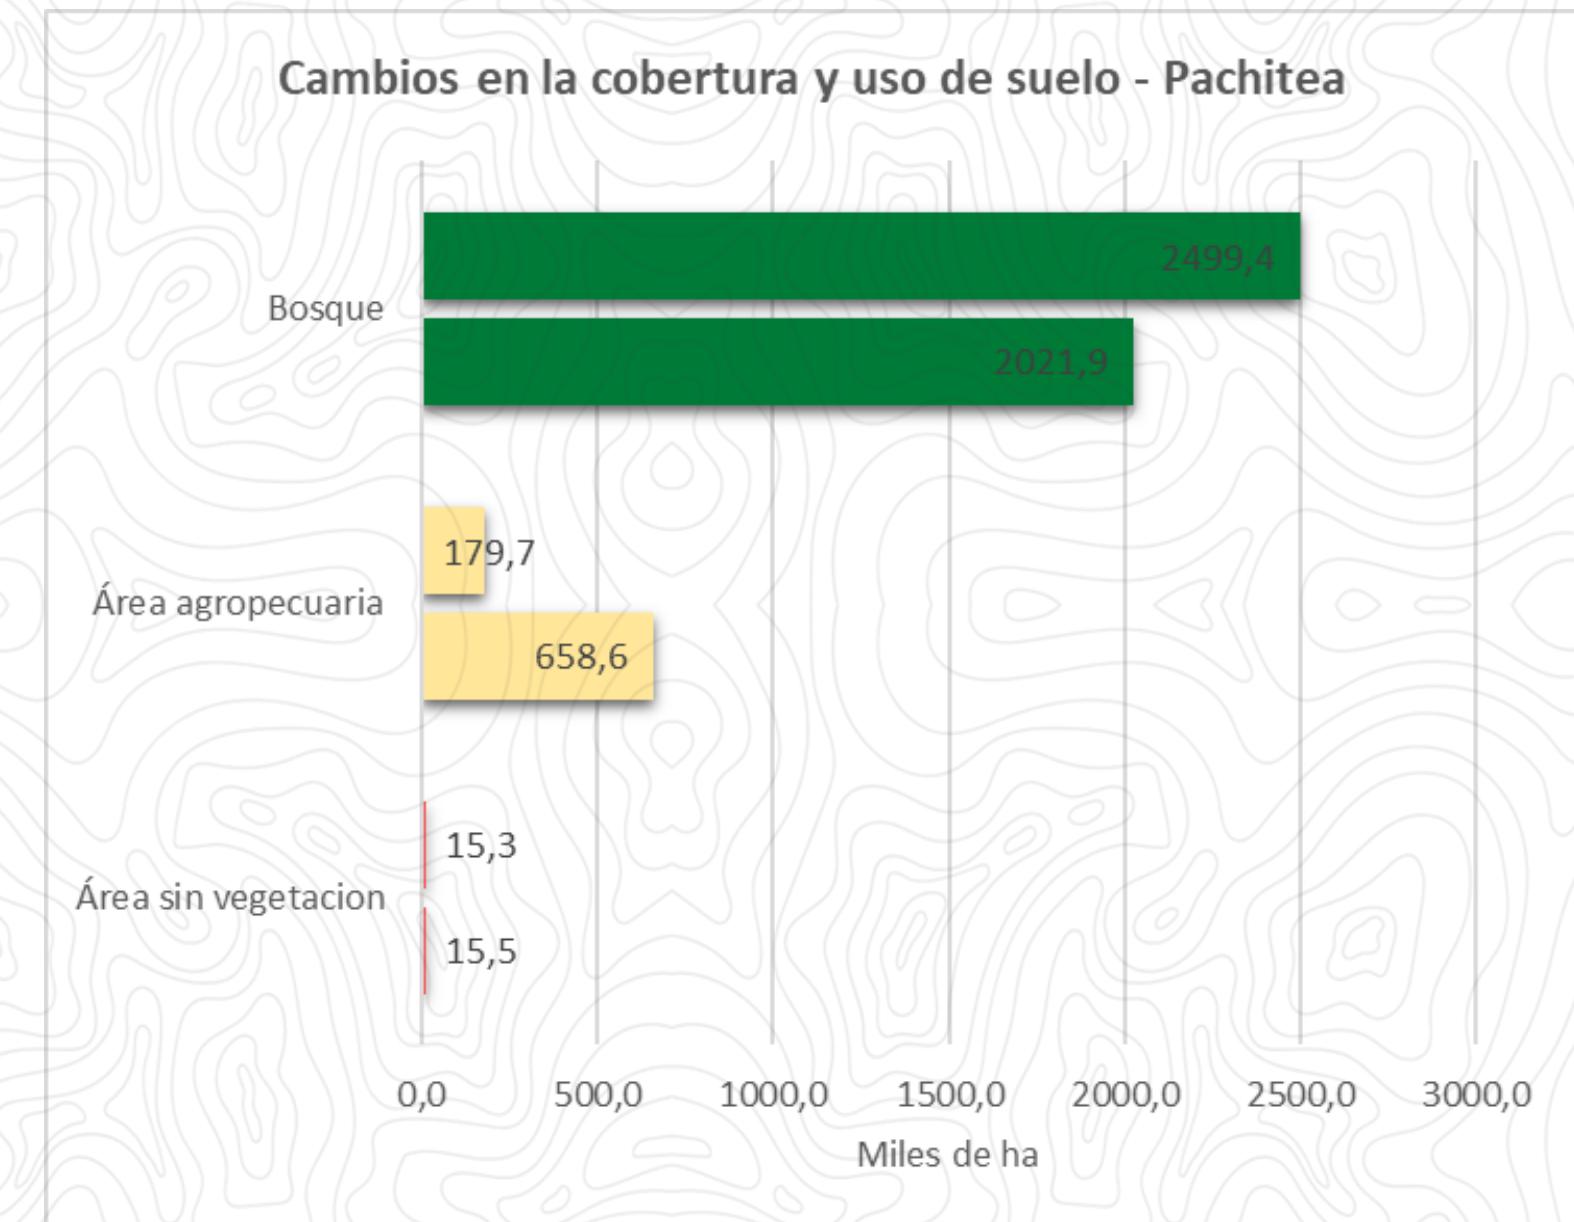
## Cobertura y uso

Pérdida de más de 400 mil hectáreas de bosque nativo  
Este espacio fue transformado principalmente en área agropecuaria (479 mil hectáreas)

- Desde el año 1985 al 2023, **se perdieron más de 400 mil hectáreas** de cobertura boscosa en la cuenca Pachitea.
- En la **zona central de la cuenca Pachitea la extensión de áreas agropecuarias alcanza los límites de las ANP**, es decir la expansión agropecuaria está llegando al límite de espacio que se encuentra fuera de alguna modalidad de conservación. Esto resulta en una mayor amenaza sobre territorios comunales y ANP

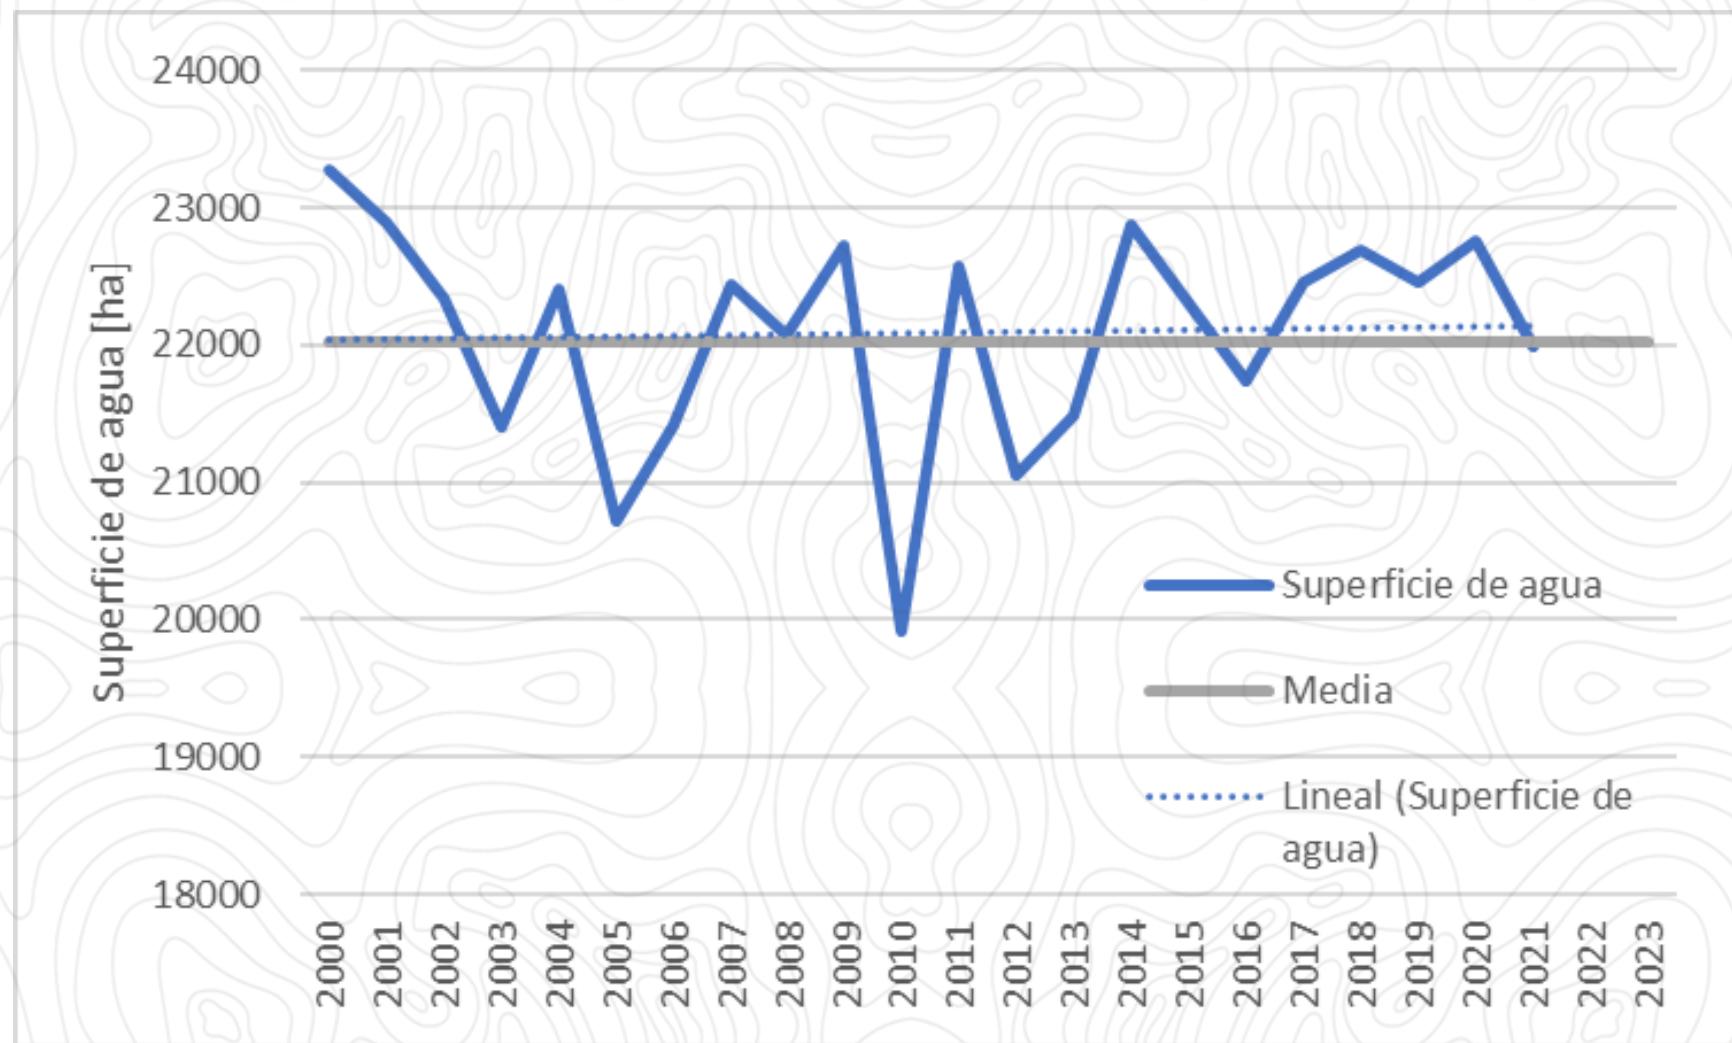
# Dinámicas de la superficie de agua

La superficie de agua en la cuenca de Pachitea muestra una **tendencia cercana al valor medio** de la serie temporal.

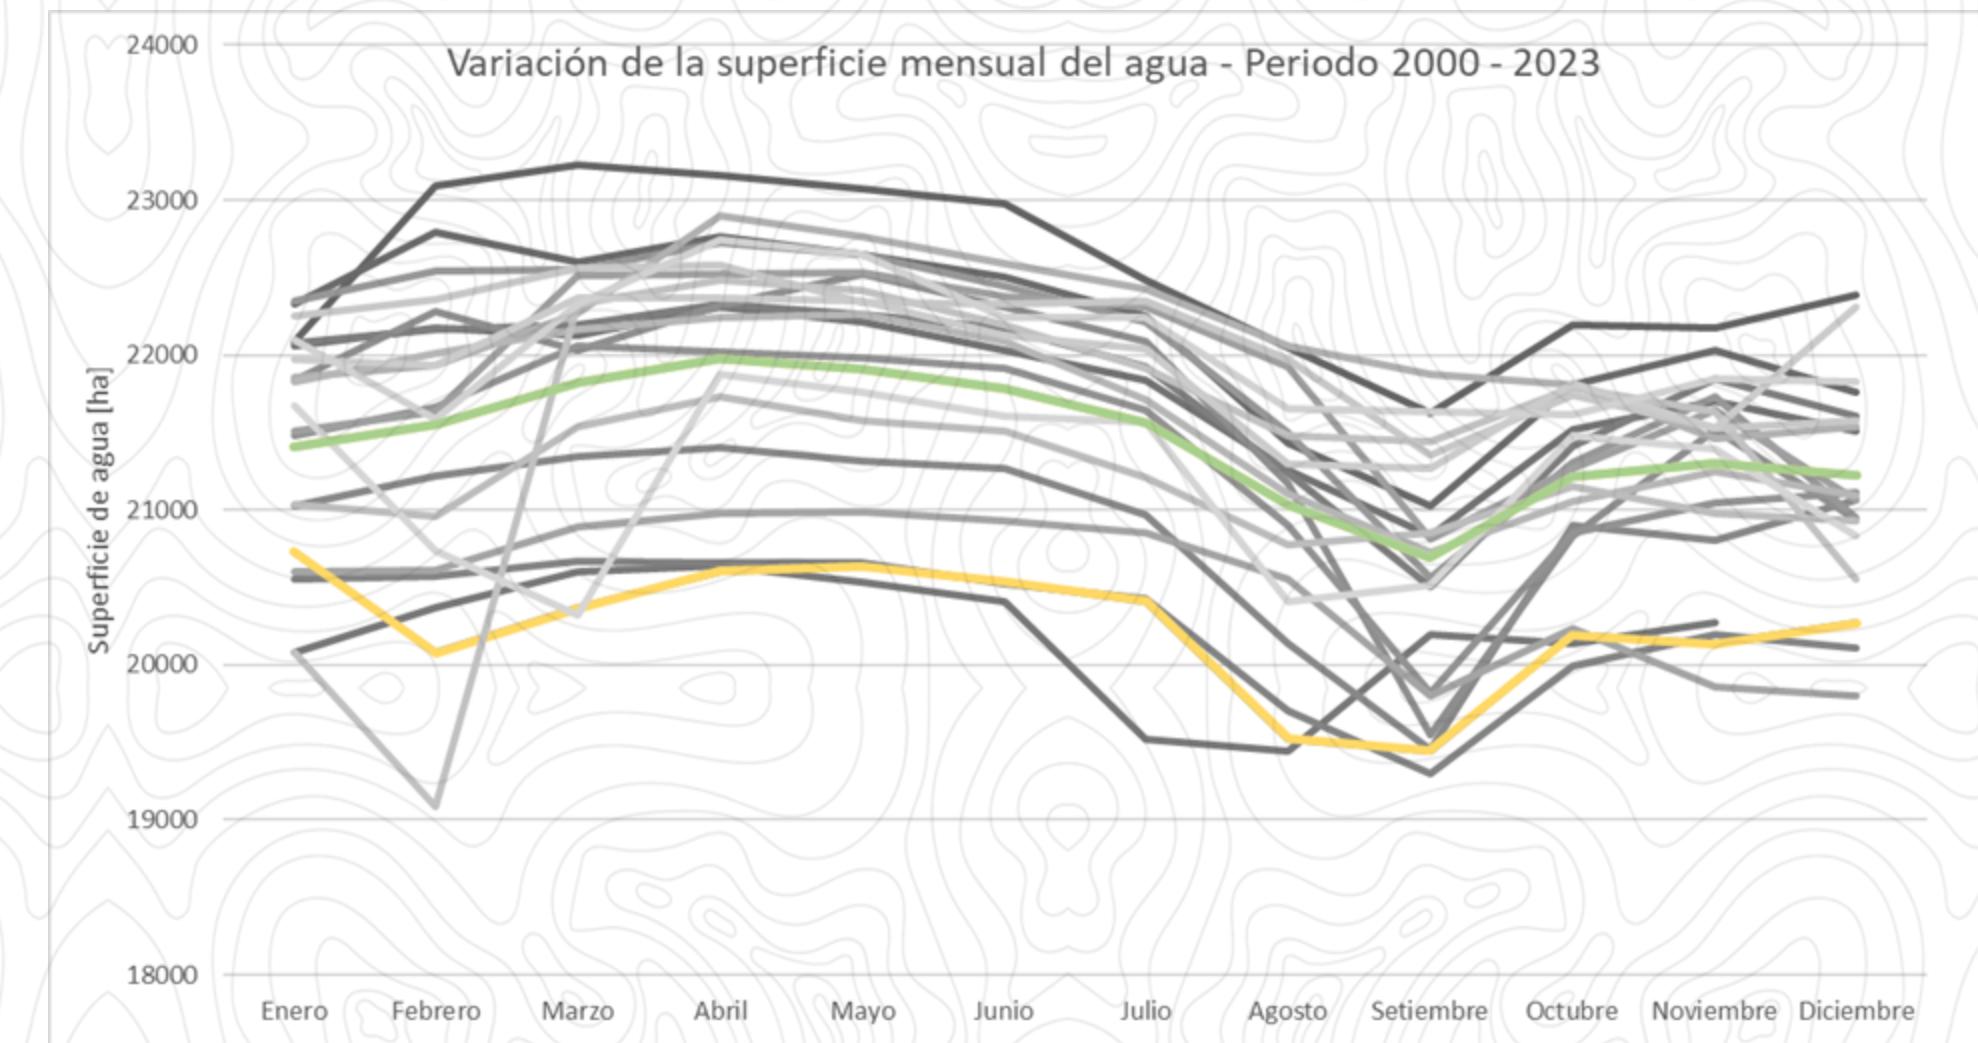
La superficie media mensual para el 2023, se encuentra **por debajo** de los valores medios para el periodo 2000 - 2023

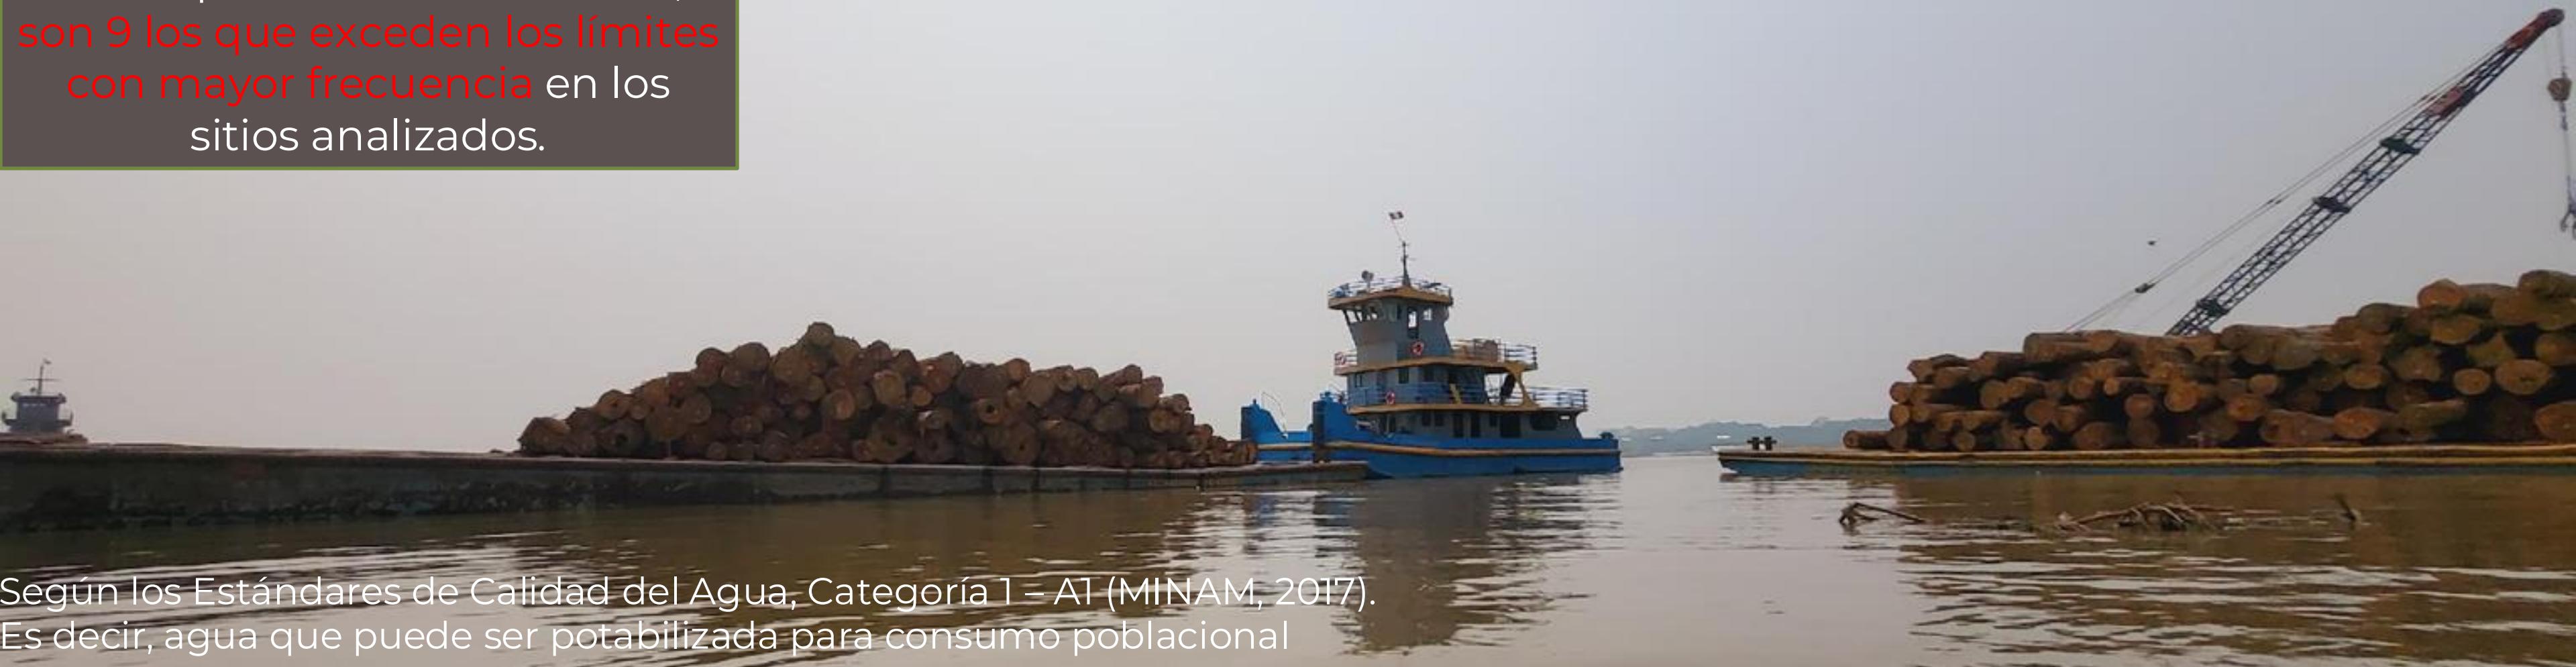
De los parámetros evaluados, son 9 los que exceden los límites con mayor frecuencia en los sitios analizados.

Según los Estándares de Calidad del Agua, Categoría 1 – A1 (MINAM, 2017). Es decir, agua que puede ser potabilizada para consumo poblacional

- En relación a la calidad del agua, **son 9 los parámetros fisicoquímicos y bacteriológicos que son excedidos con mayor frecuencia** en los sitios analizados.

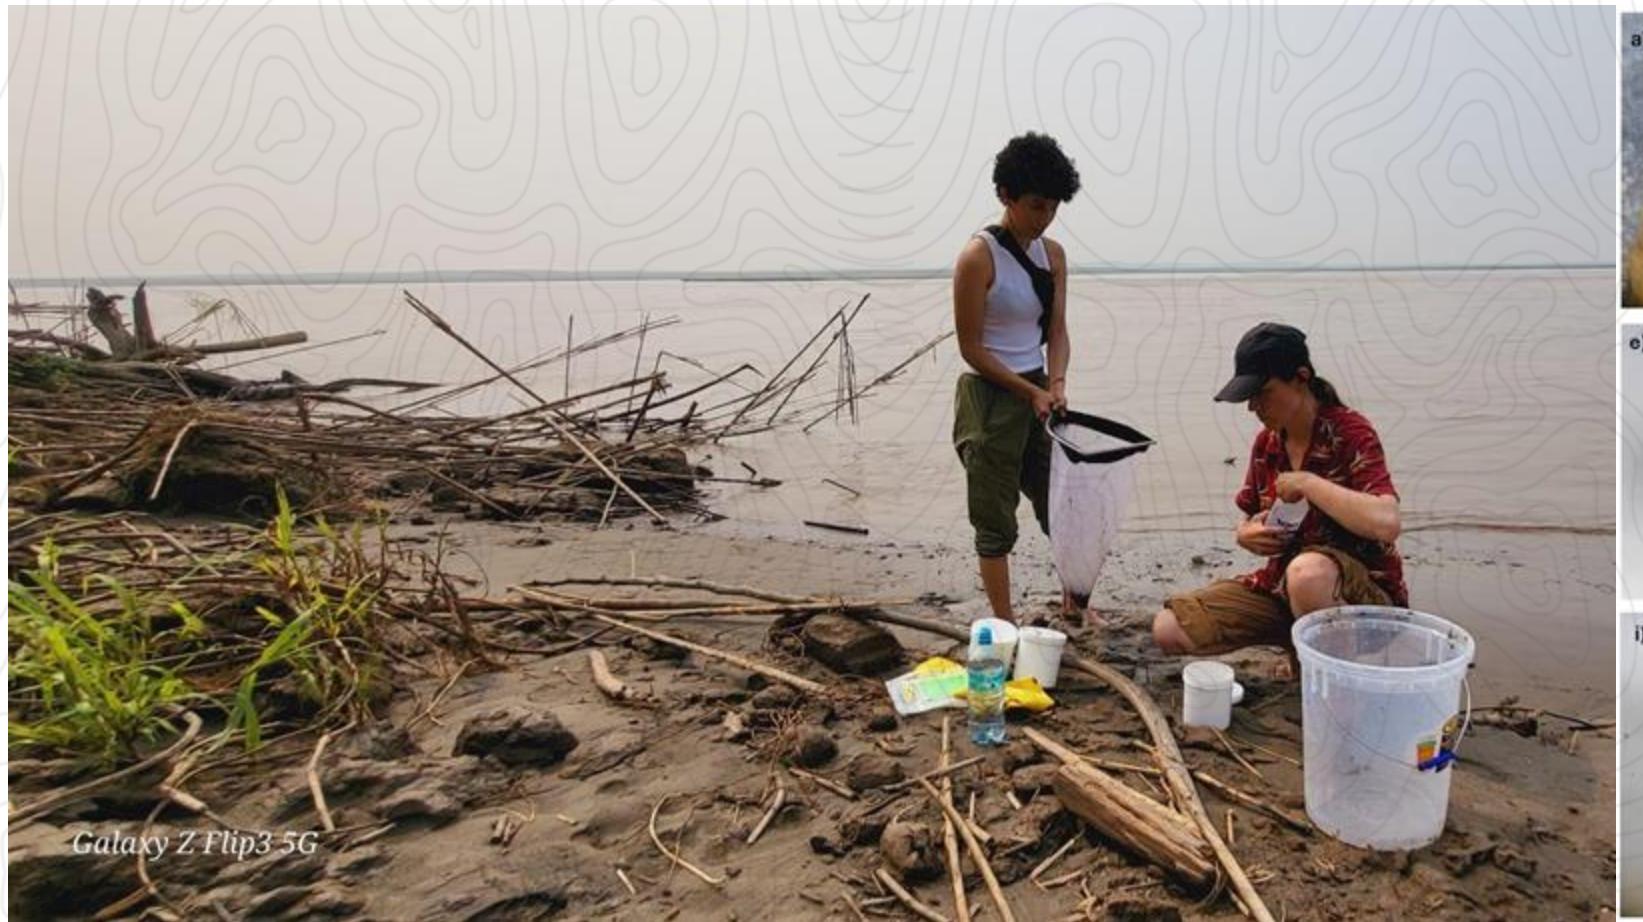
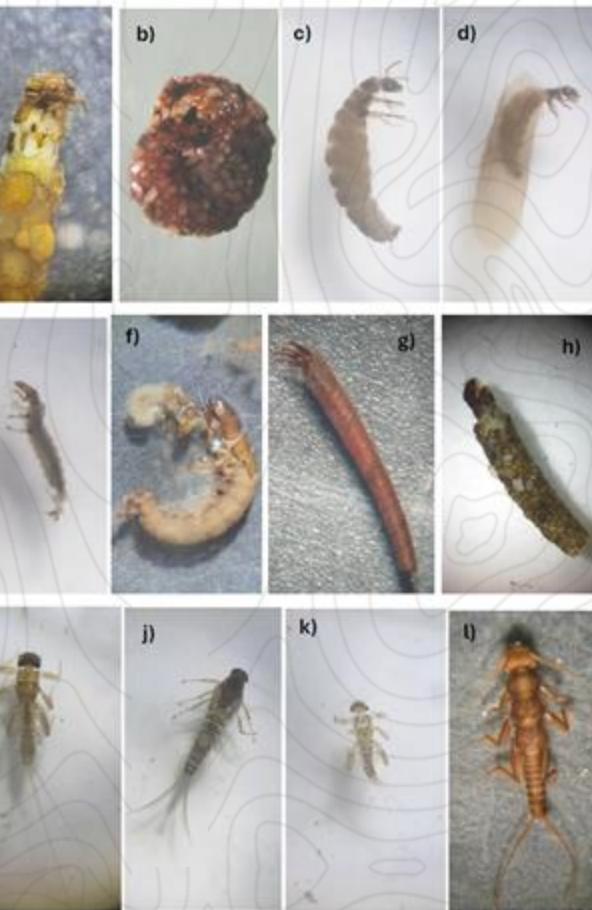
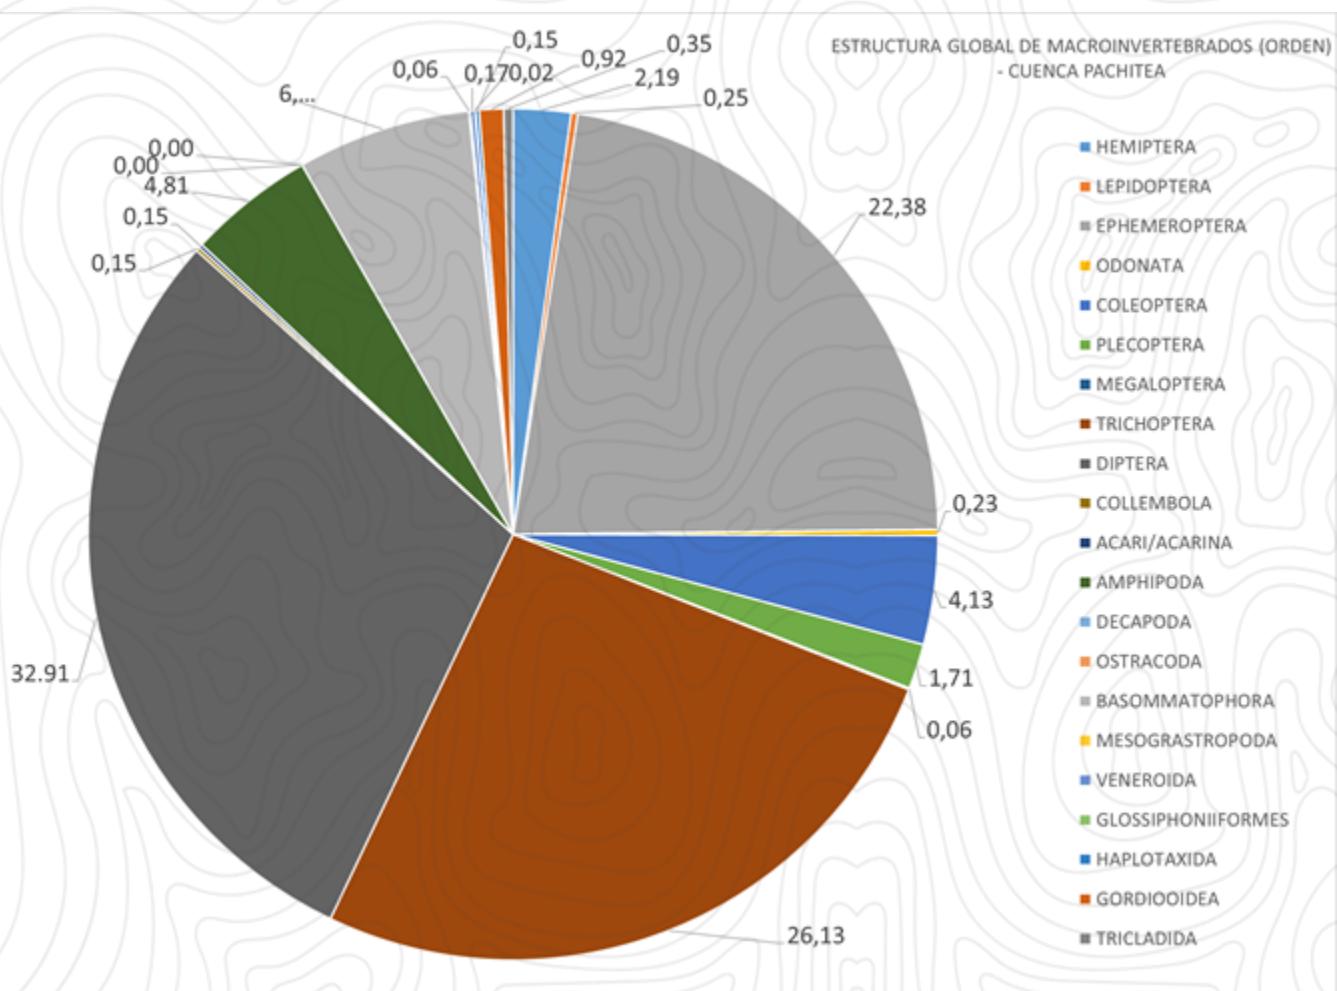
# Caracterización biológica

La estructura de macroinvertebrados en la cuenca pachitea está dominado por Dipteros, Tricópteros y Ephemeropteros
