Estado actual de la calidad de agua en la Amazonía

PROYECTO VULNERABILIDAD HÍDRICA DE LA
AMAZONÍA ANTE LOS EFECTOS DEL CAMBIO
CLIMÁTICO Y SU RIESGO A LA DEGRADACIÓN POR
CONTAMINACIÓN

RESULTADOS CAMPAÑA EN ECUADOR

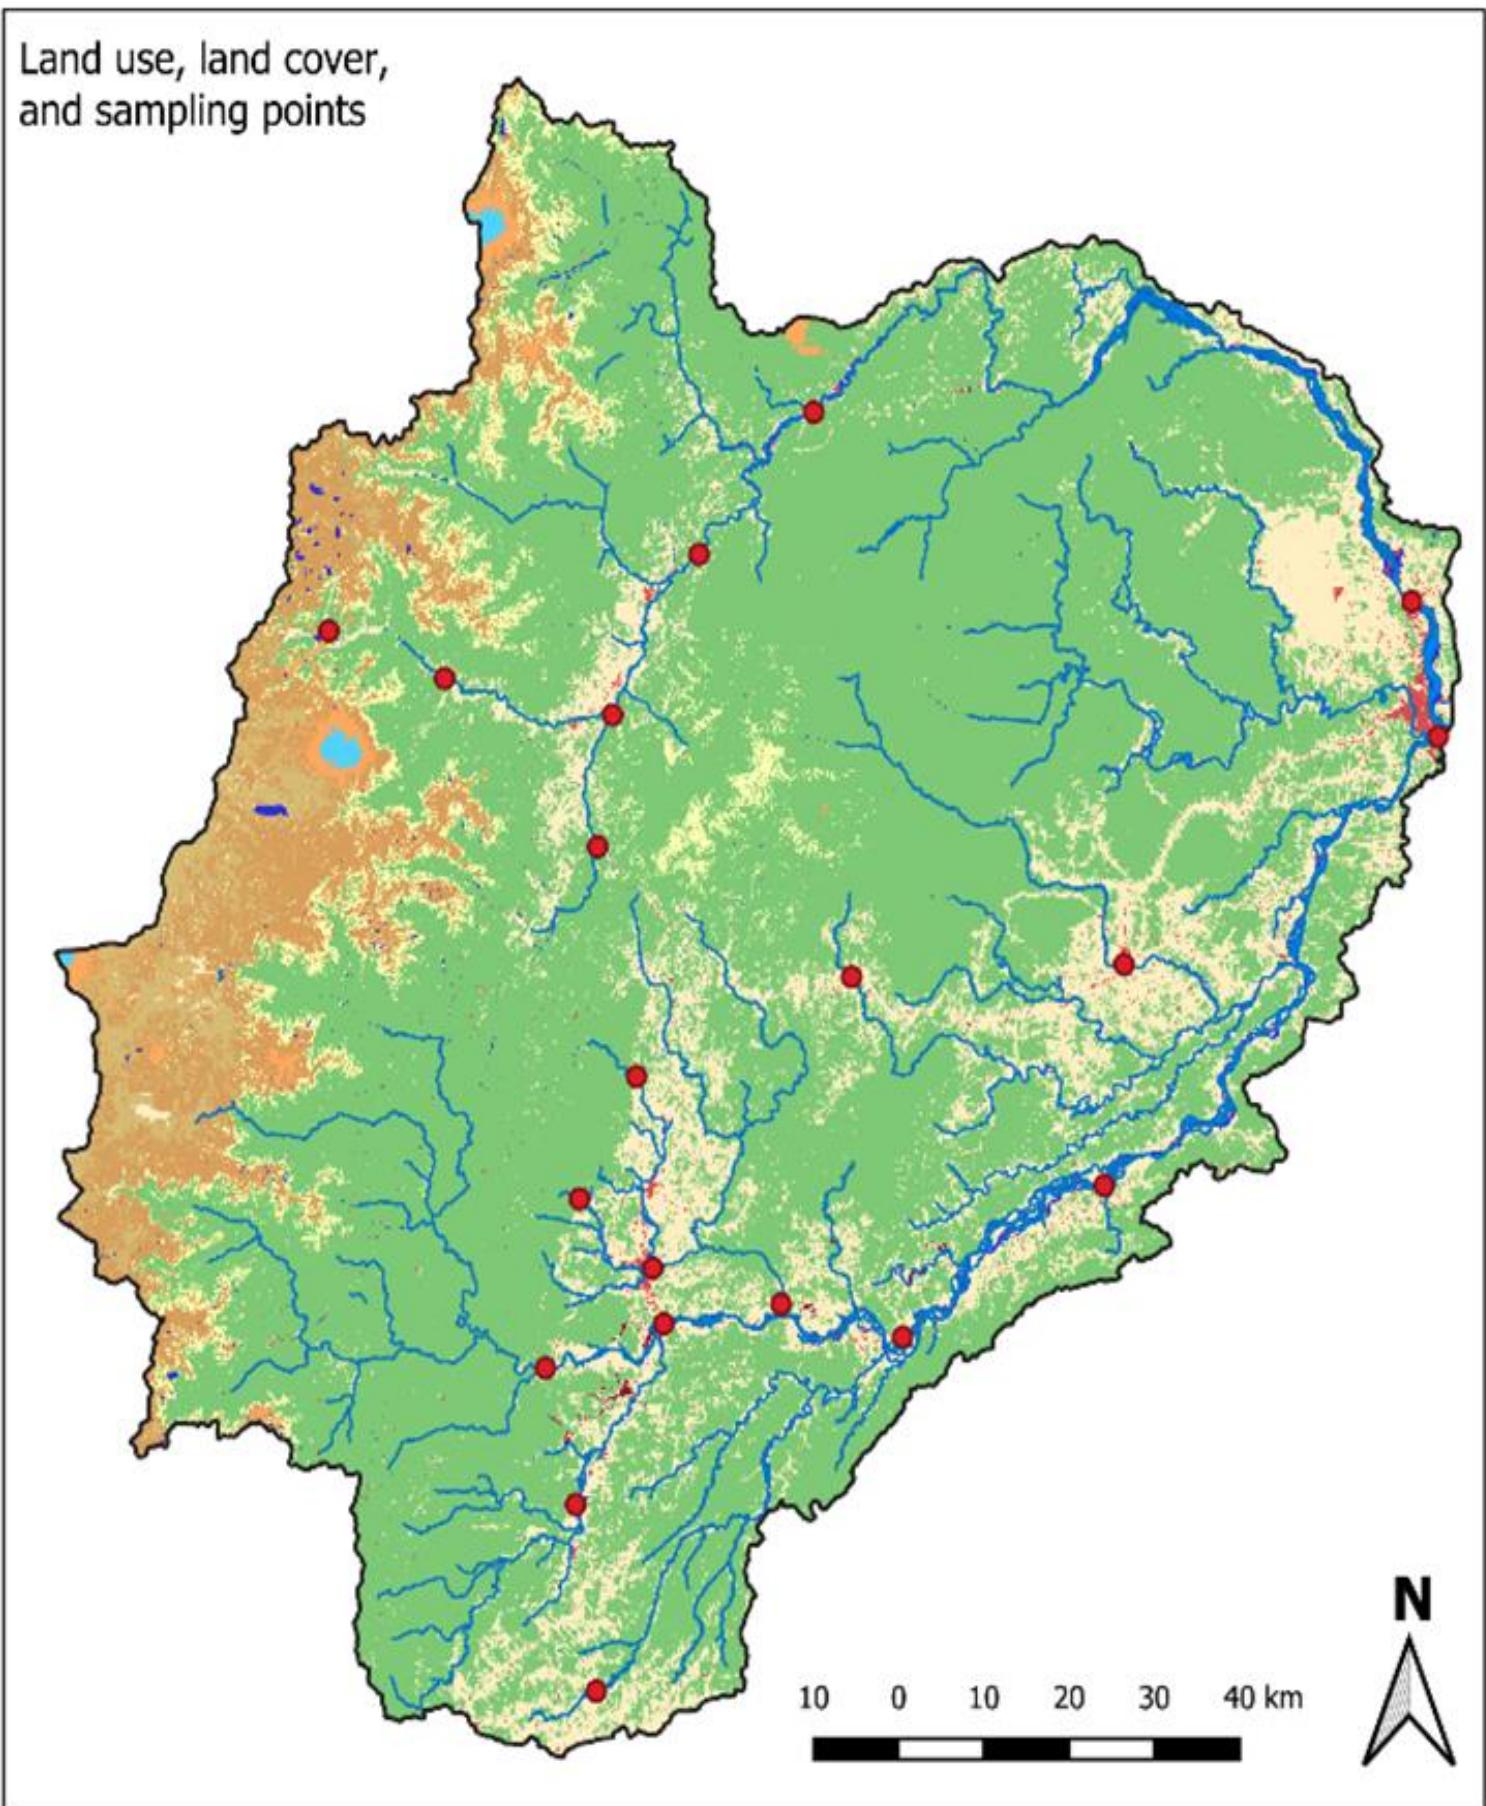
Río Napo Cuenca de cabecera

4 Ecoregiones
dominantes

20 Sitios

Monitoreados
En la cuenca alta del
río Napo

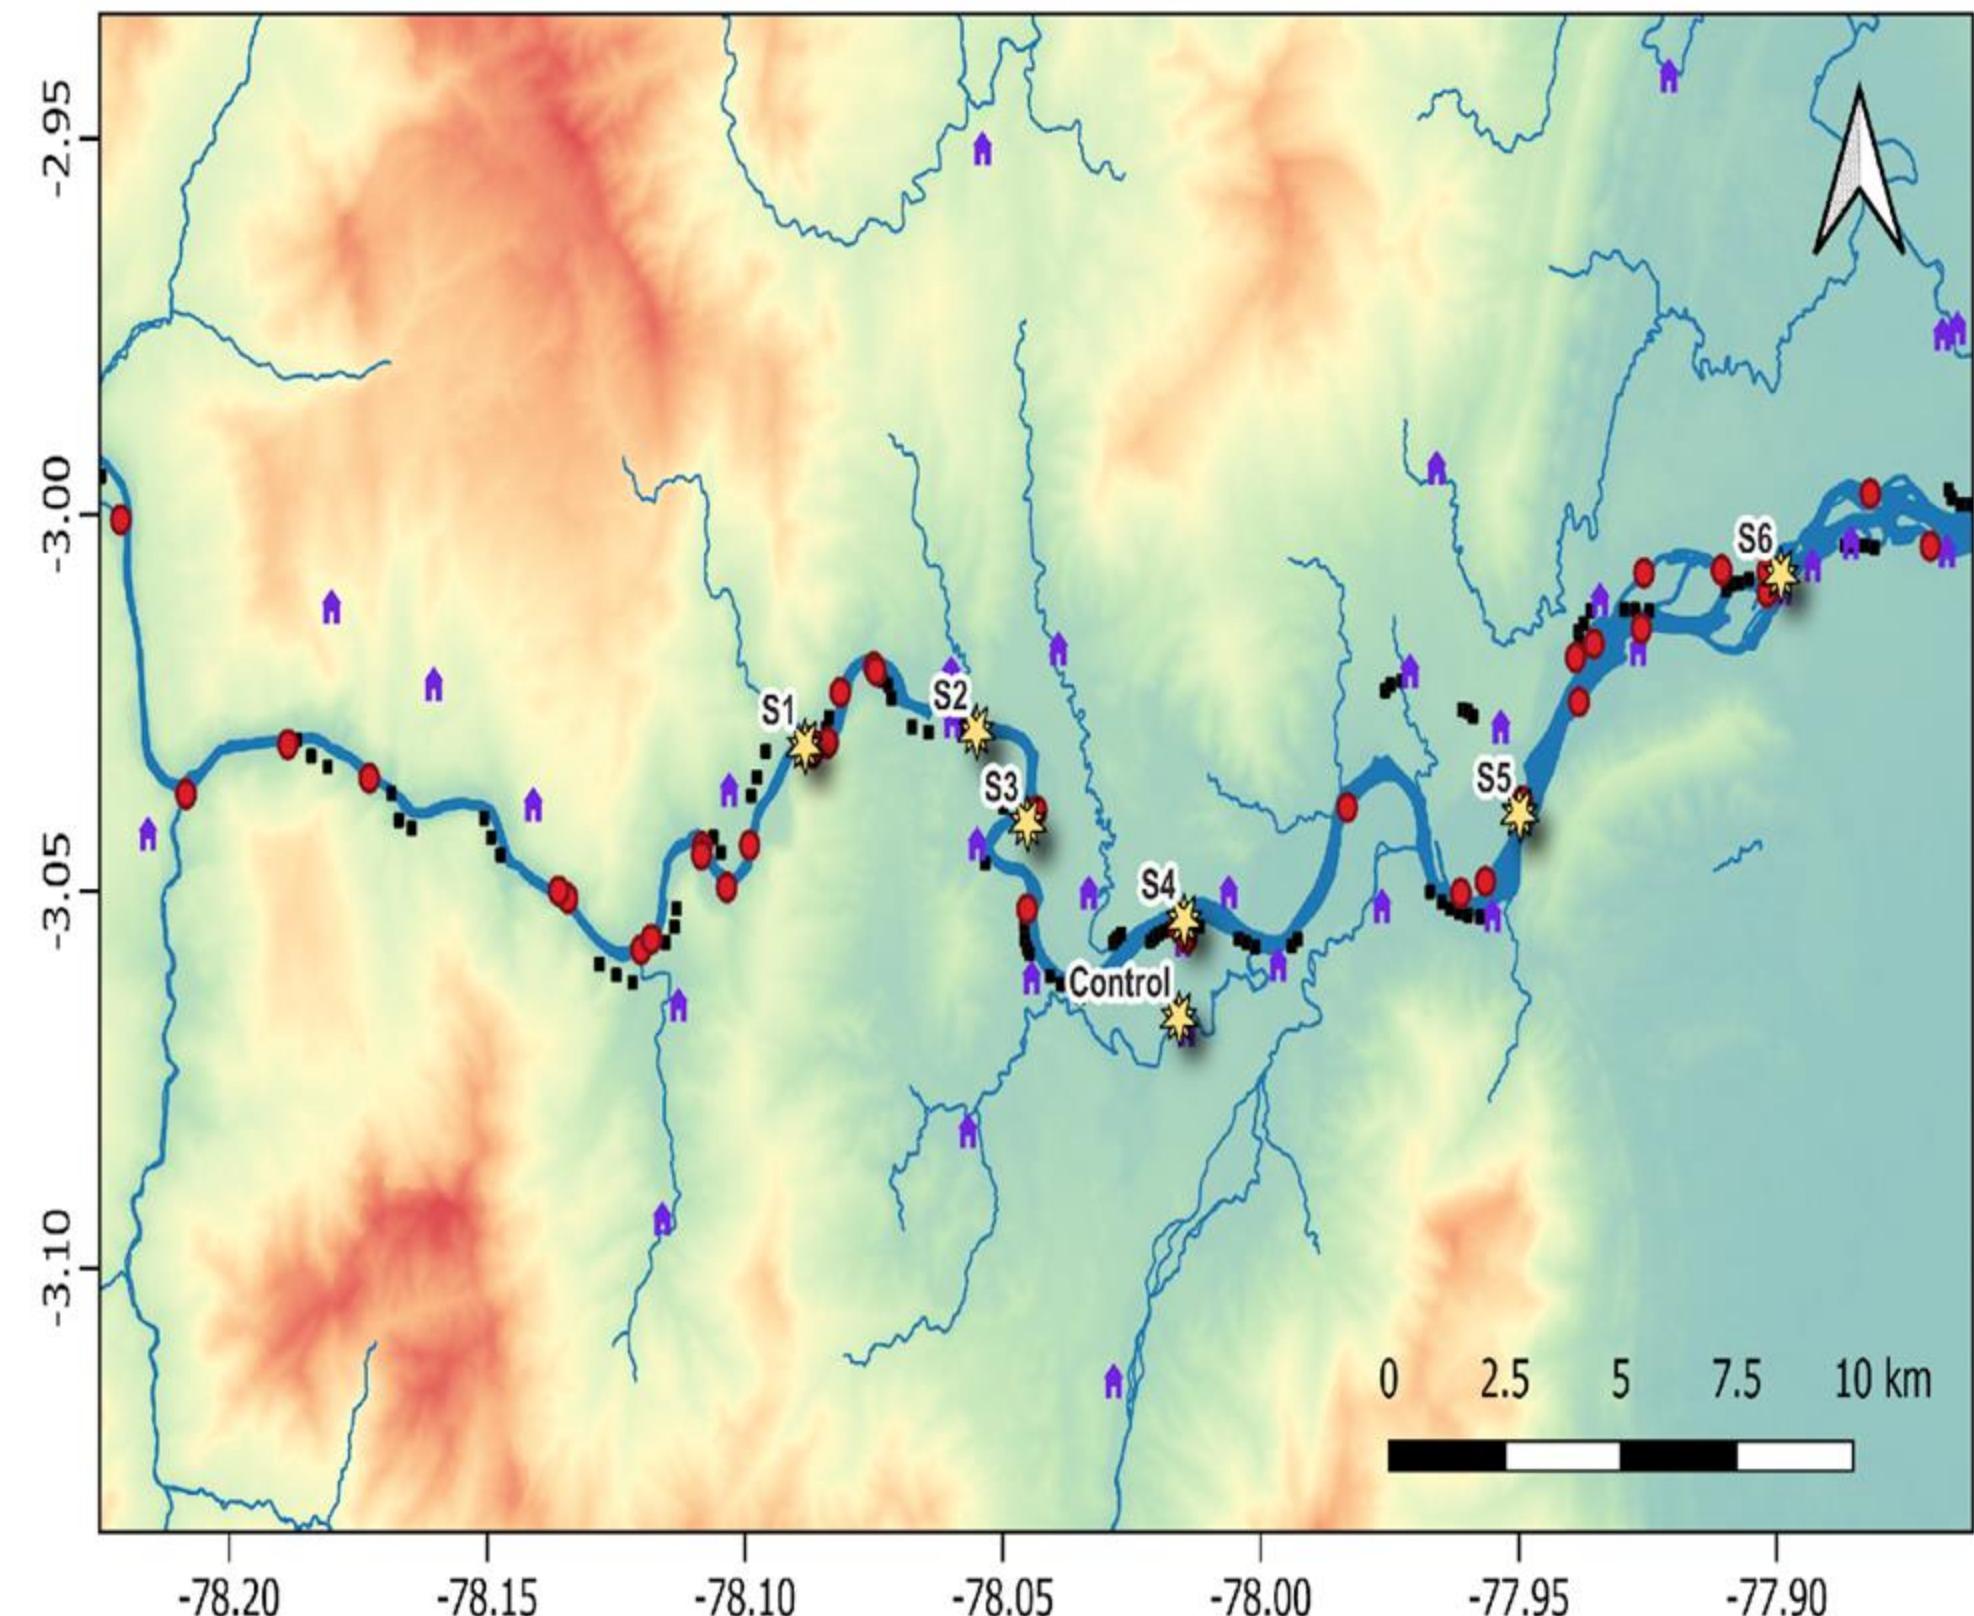
Río Santiago

Sur del Ecuador
Principal amenaza
áreas de actividad
minera

7 con análisis de metales
pesados

- Muestreo metales
 - Muestreo fisicoquímico
 - Comunidades
 - Puntos minería
 - Red de drenaje
 - Área de estudio
 - Bioma amazónico
 - Sudamérica
 - Ecuador
- Elevación (msnm)
-

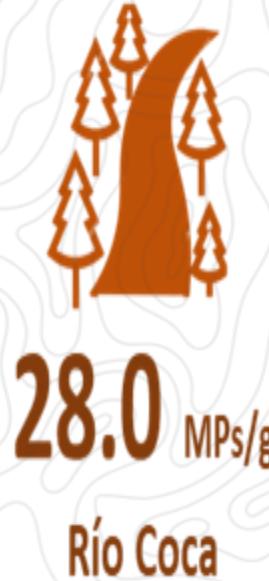
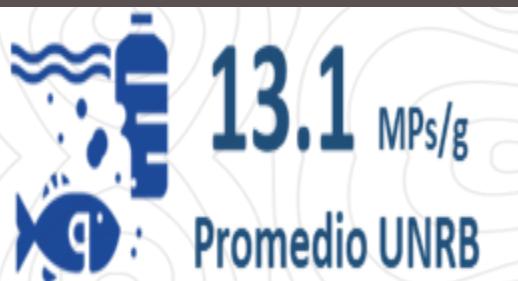
La mayor cantidad de microplásticos encontrada se encuentra en el río coca y el río Papallacta que exceden el promedio establecido.

Papallacta es considerado uno de los con menos influencia antrópica pues se encuentra dentro de la reserva Nacional Cayambe Coca. Esto podría significar que la degradación de microplásticos es ascendente y que interactúa con los procesos atmosféricos.

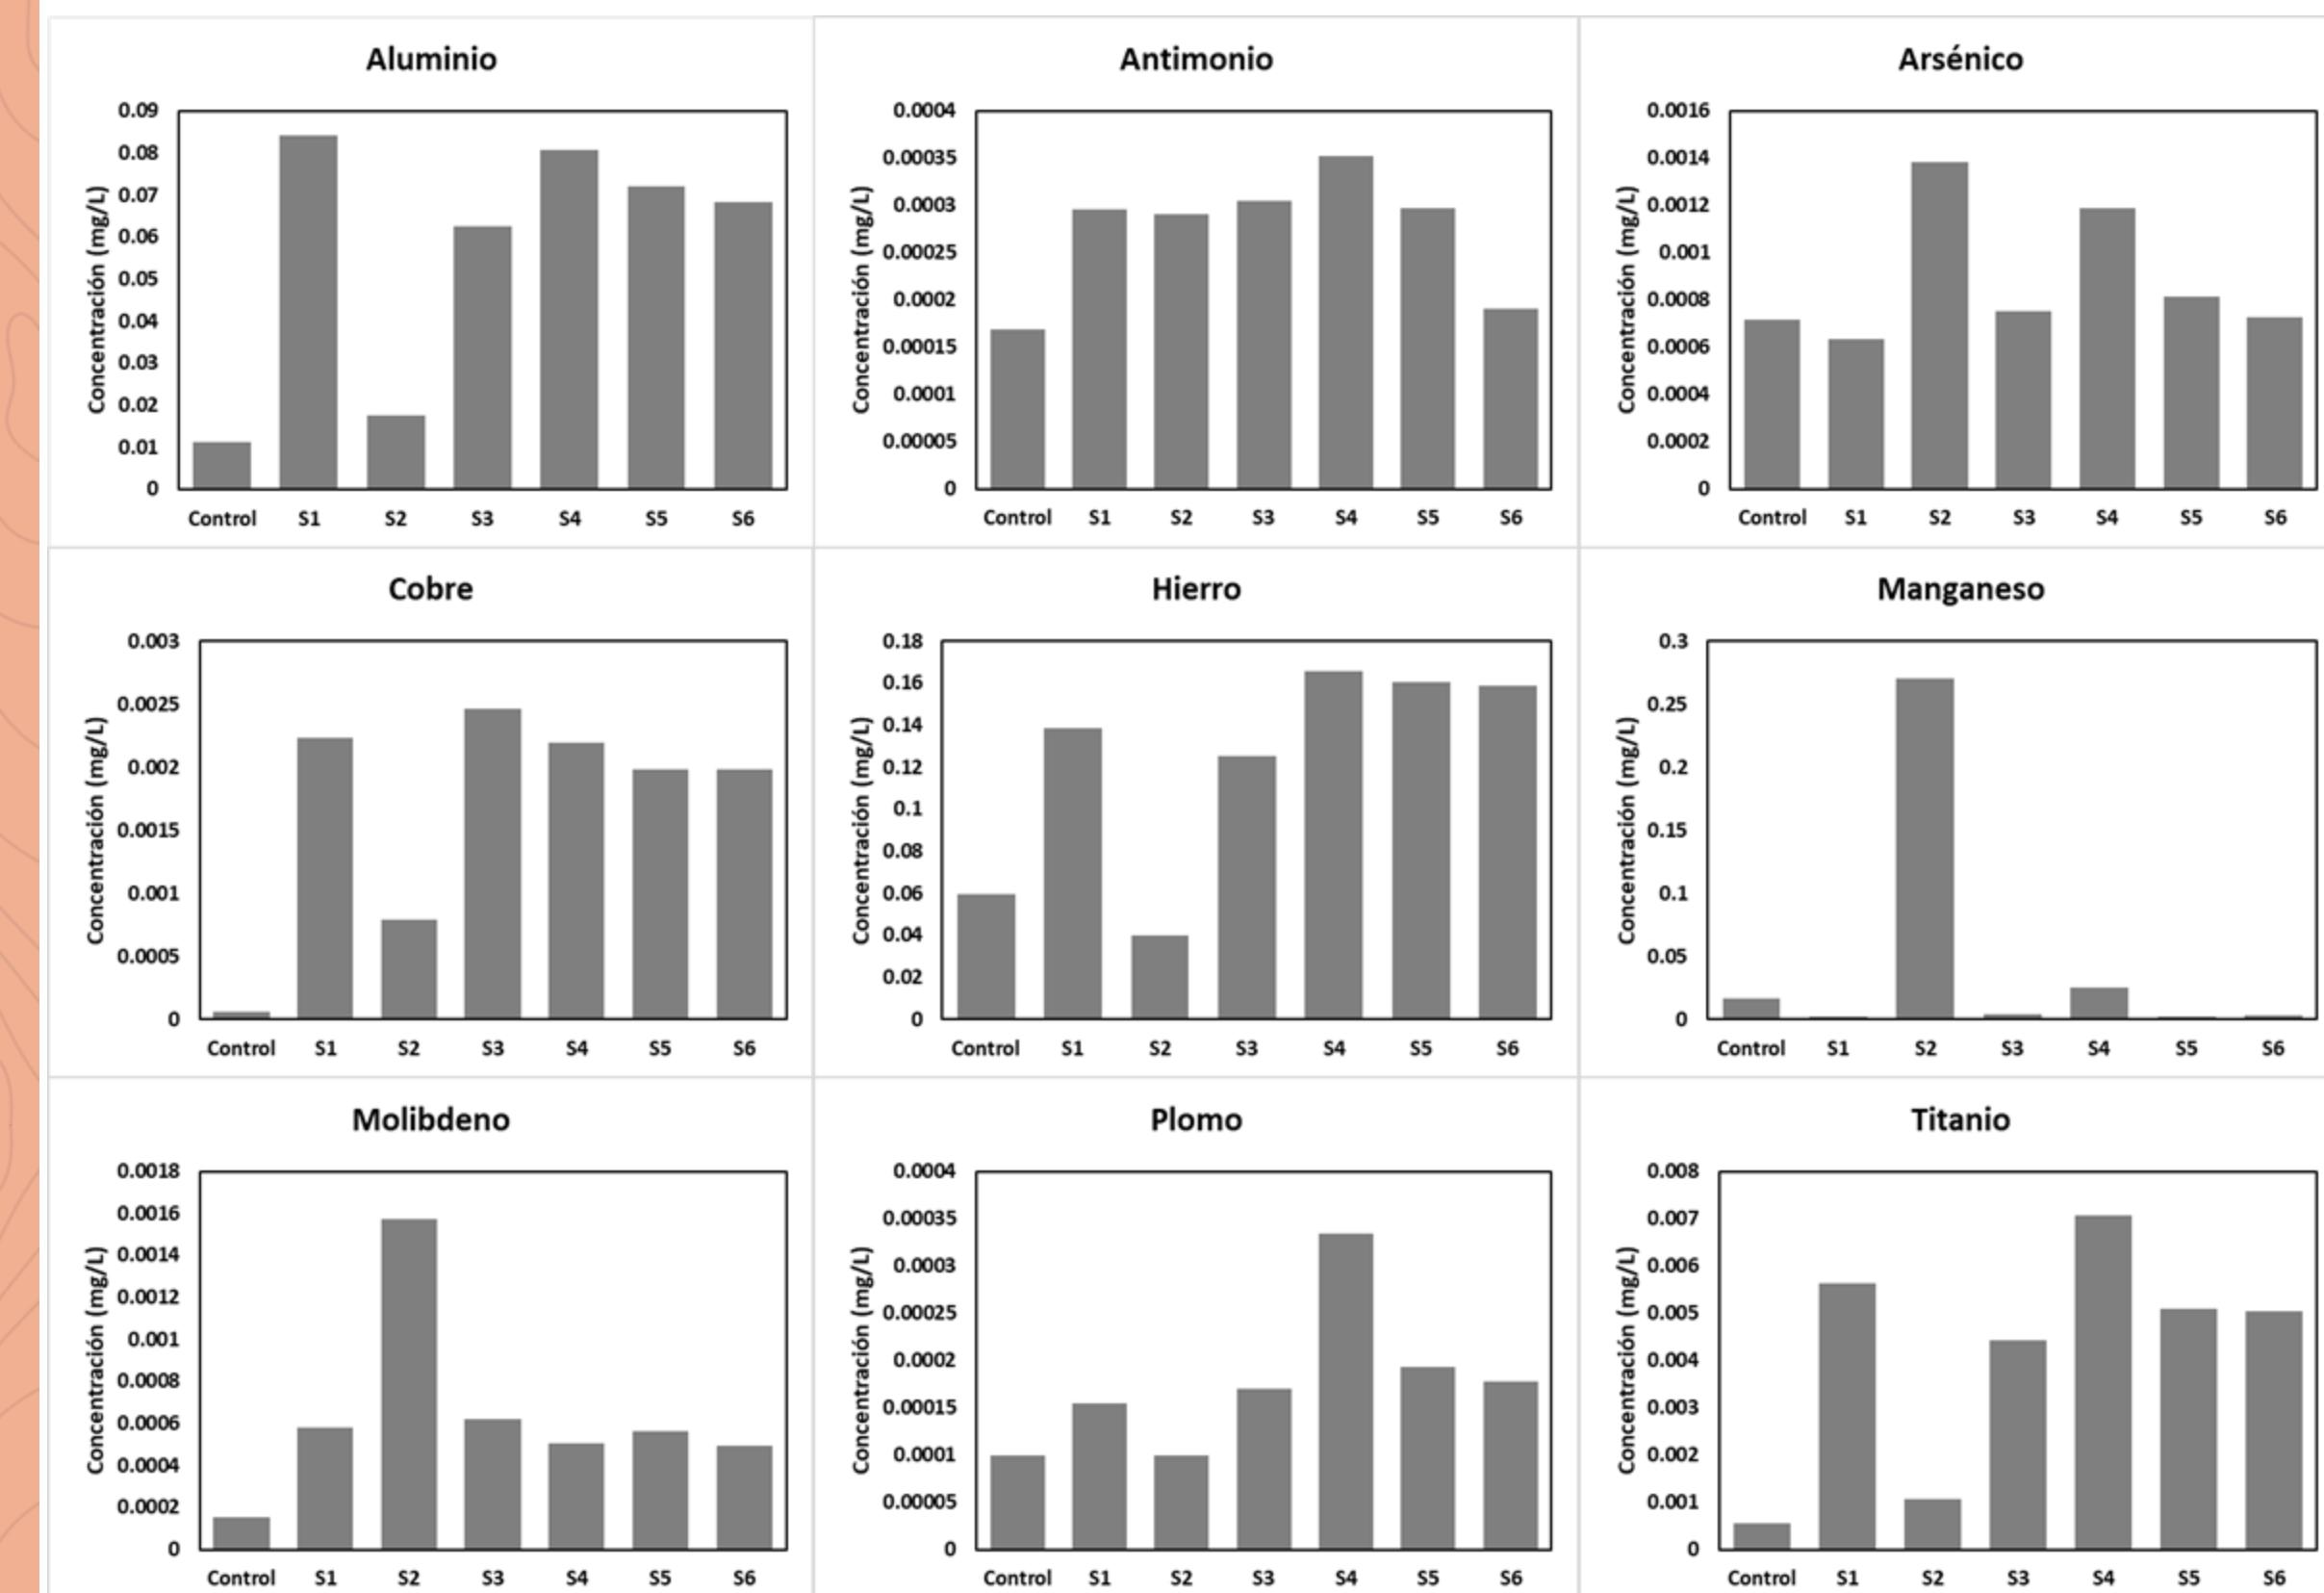
Los metales analizados presentan **mayores concentraciones** en las muestras **S1-S6 respecto al control**.

En el análisis destaca la presencia de **hierro, aluminio y manganeso** con los valores más altos.

Por otro lado, el arsénico, molibdeno y plomo muestran picos específicos en algunas muestras (especialmente S2 y S4).

En general, se observa variabilidad espacial en los niveles de metales, con ciertos elementos más elevados en puntos concretos de muestreo.

Esto demuestra que las concentraciones encontradas en los diferentes sitios dentro del río Santiago son evidencia de la alteración de las condiciones naturales de su cauce, que podrían estar relacionadas a las actividades mineras de la zona.
